三・節 『皆楽座』

三・三 皆楽座の建築

四・三 村国座の建築

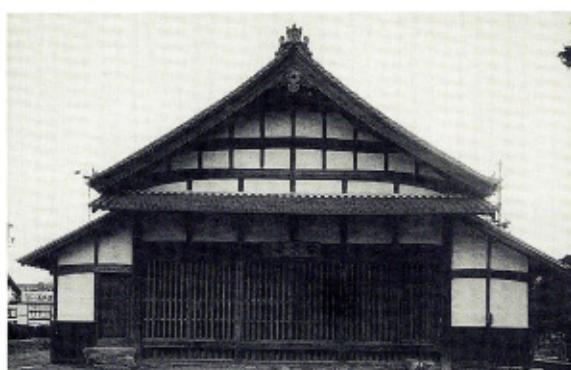
写23 『皆楽座』正面

舞台正面（北面）には大虹梁を渡し、その形は、下部に眉を、端に袖切りを付け、若葉を彫る。なおその虹梁に『皆樂座』の額を掛ける。母屋の妻面は、正面・背面ともに梁・束を見せる真壁仕上（現カラートタン張り）。

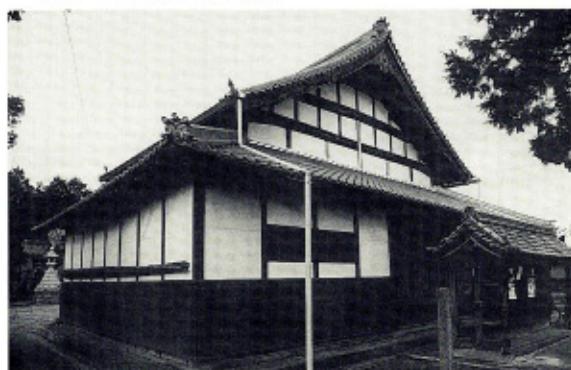
写24 『皆楽座』斜め背面

背面（南面）の中央三間は格子窓、その両脇の各四間は中央二間が連子窓で他は土壁で白漆喰仕上。

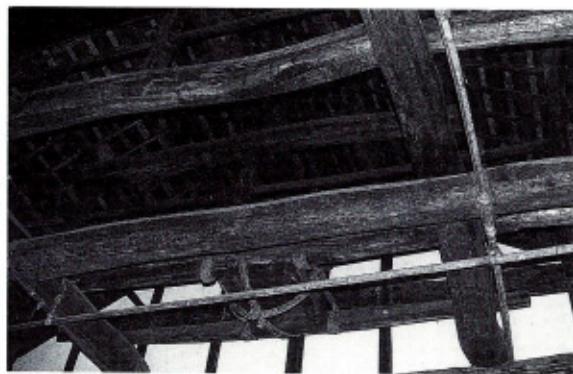
写27 「皆楽座」舞台小屋組

母屋の小屋組は、和小屋構造で二重梁組。

各材の寸法を記すと

棟木 幅二三〇mm × 成二三〇mm

母屋桁径 一二〇～一三〇mm（隅丸）

二重梁径 三〇〇～三四〇mm

陸梁径 一二三〇mm

小屋束 一六五mm角

貫 幅 四〇mm × 成一二〇mm

母屋垂木 幅 六〇mm × 成 七二mm

母屋垂木は三〇三mm（一・〇尺）間隔の疎割り付けて、東西各面三一本を配す。

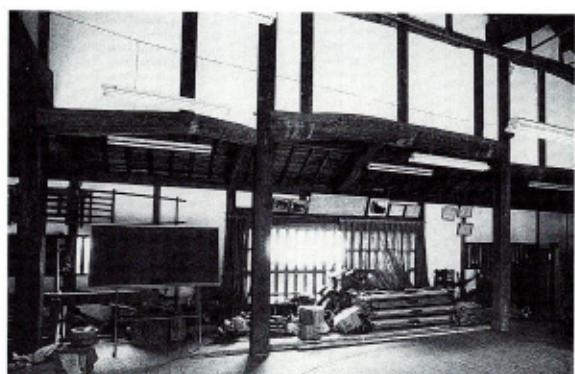
写25 「皆楽座」内部廻り舞台と奥楽屋

廻り舞台の直径は六〇七〇mm（二〇・〇尺）の鍋蓋廻りで、奈落で回す形式。

廻り舞台にはその中に「セリ台」を設け、その大きさは一三九〇mm（四・六尺）角。

「樂屋」は舞台後方を使用した模様である。その樂屋を通って下の「奈落」へ降りる。

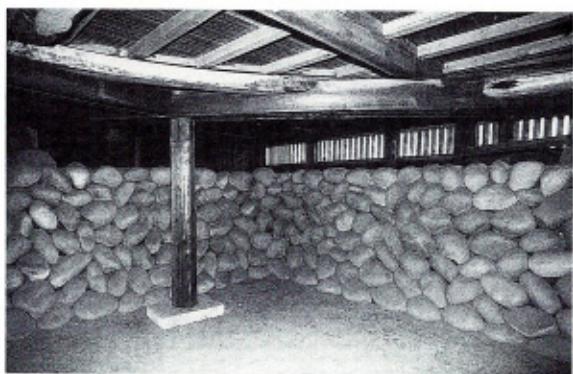
写28 「皆楽座」奈落石垣

奈落の規模は、大略間口六七〇〇mm（二・一尺）、奥行六九〇〇mm（二・八尺）で、高さ一二一六mm（四・〇尺）の石垣で囲む。

その石垣の角度は東・北・西の各面で約七四度で、七段の丸石を積むが、南面のみ地面より七〇〇mm高さまでは約七三度、その上五〇〇mmは二二・六度の緩い勾配をとり、無双窓から採光と換気を考慮したものである。

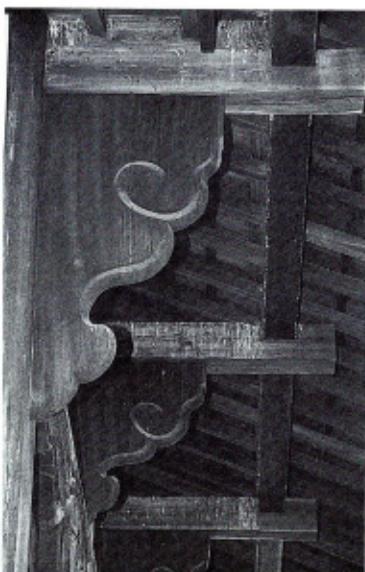
写31 「皆楽座」

前庇の板支輪と桁

木鼻形^{もろびぎや}持送^{もろびぐり}で軒桁を支え、両端部で招屋根形式をとる。

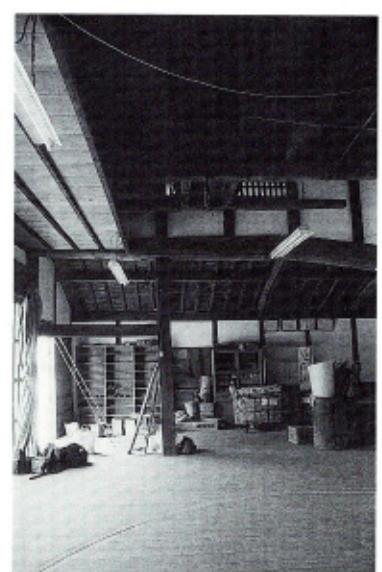
写29 「皆楽座」

廻り舞台と前天井

舞台前方のみ竿縁天井を付す。その天井位置は、舞台床面より三三九二mm（一・一九尺）で、奥行は一八一二mm（五・九八尺）で、その形

式は竿縁天井である。天井は梁と梁に渡すが、中央部は支えがなく、上の梁から釣る。竿縁は幅六七mm×成六〇mmと六〇mm角の二種で四五三mm（一・五尺）間隔でいれる。

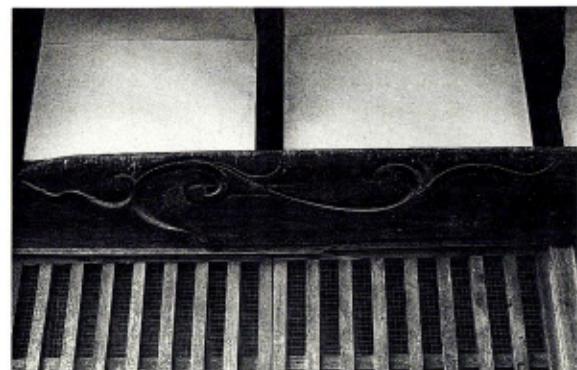
写32 「皆楽座」舞台正面虹梁の若草文様

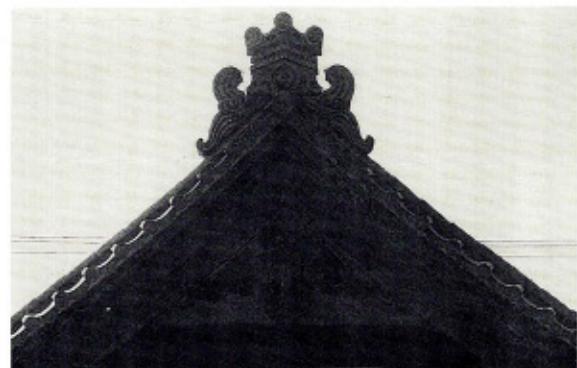
写33 「皆楽座」屋根の鬼瓦と懸魚

妻の破風には蕪懸魚^{わらうけぎょ}を使う。

大棟の両端には三個の経ノ巻を持つ獅子口^{ししゃくち}を置き、その正面に三ツ巴紋を入れる。

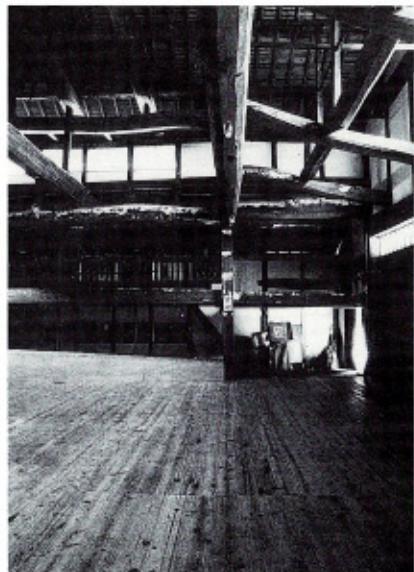
写38 「村国座」
上手二階棧敷を望む

平土間の左右は「棧敷」(X₈→X₁₇・Y₁→Y_{2.5}及びX₈→X₁₇・Y₁₂→Y₁₄)で、俗に「鶴」と呼ばれるのであるが、地元では「高場」という。下手側「棧敷」には前と後の二ヶ所に階段を設ける。なお上手側は後方一ヶ所にのみ階段を付ける。なおその二階棧敷を支えるために鉄支柱を明治年間に補設している。

二階の棧敷は上手、下手に各々付くが、本格的な構造の二階造りではなく、根太が簡略のため、後に鉄支柱で補強している。

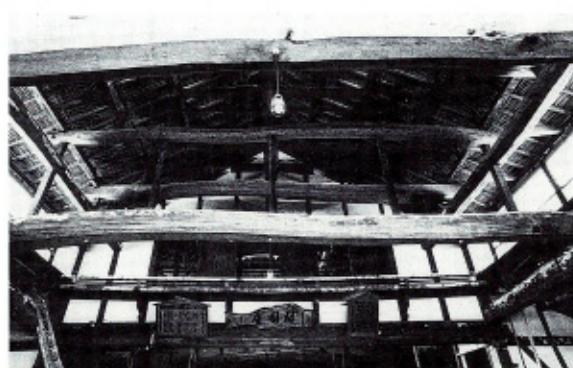
写41 「村国座」 内部の小屋組

柱の配列に特に規則性はないが、小を基本にほぼ3スパン毎に中・大の柱を配する。これはX₂、X₆、X₈、X₁₁、X₁₄、X₁₇に掛かる太い小屋梁を支えるためである。

舞台前面は虹梁や大臣柱をはじめ、二ノ小屋、三ノ小屋と三重に重ねて大屋根を支える。

天井を張らず、小屋組が直接見上げられ、太い梁が露出する化粧屋根裏形式である。

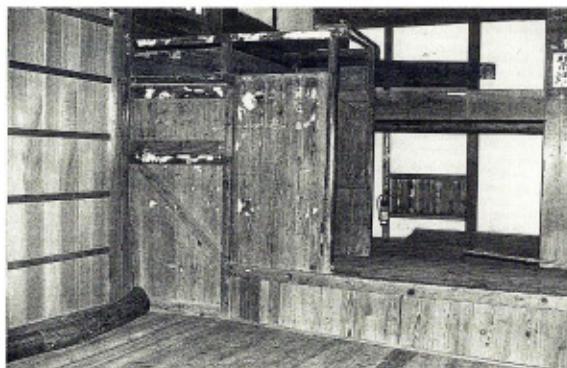
写46 「村国座」鳥屋

花道はX₈～X₁₇・Y₂～Y₄に位置する。舞台に対して直角にはならず、僅かに開いた角度（九四度）^{註4}をとる。その花道幅は一二九〇mm（四・二六尺）^{註5}で、長さは九八三〇mm（三三・四四尺）である。花道の途中に「スッポン」を設け、「鳥屋」（X_{16.5}～X₁₈・Y₃～Y₄）に向かう。なお現在は上手にも幅八〇五mm（一・六六尺）ほどの「仮花道」が仮設されているが、これは戦後の劇劇芝居の時（昭和三十一年頃）に設けられたもので当初からのものではない。

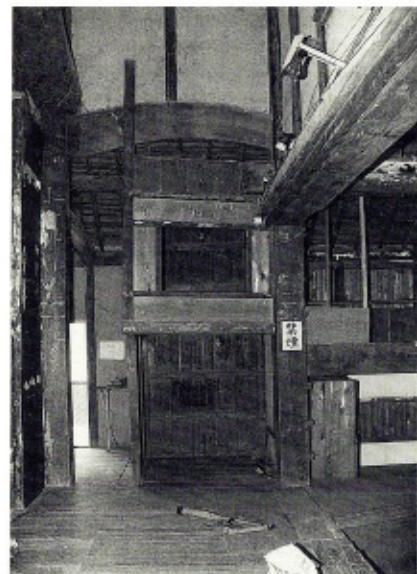
写45 「村国座」太夫座

X₆～X₈・Y₁₂～Y₁₄の部分である。舞台上手正面にあり、上下二階の構造になつていて、上段は「竹本の床（チヨボ床）」で、下段が「囃子座」である。その囃子座は一八一八mm（六・〇尺）角で、「チヨボ床」は（二二三四mm+一八一八mm）×（一五七六÷二）の台形をなす。チヨボ床高は舞台床面から一七一五mm（五・六六尺）である。

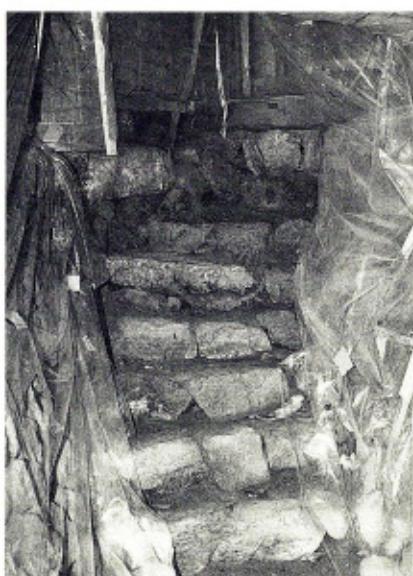
写50 「村国座」奈落石階段
(鳥屋下)

花道の鳥屋と地階の樂屋への連絡は、側壁を石積みにして掘られた通路を用いる。また鳥屋へは七段の石積み階段を設け、そこを登り降りする。なお奈落には一階の大柱への突交柱が入り、支える。この柱は構造からみて当初からものでなく後補である可能性が高い。^{註6}

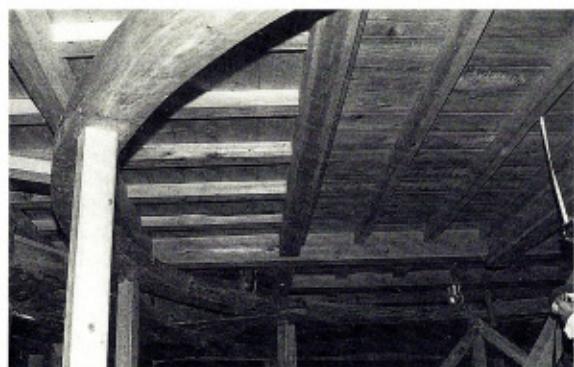
写48 「村国座」廻り舞台機構

芯柱を中心に、現在はタイヤ付きの輪(かつてはゴマと称す)の乗る円形の敷桁を六本の立柱で支え、廻り舞台を回す。

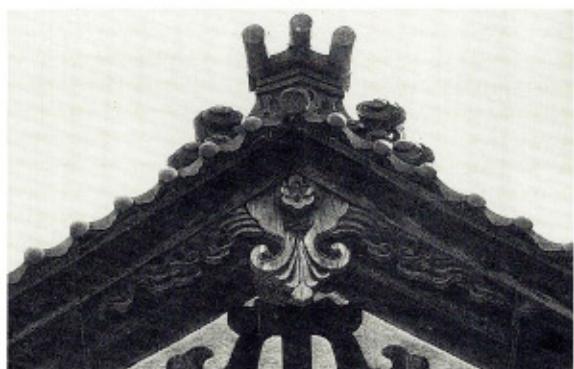
写49 「村国座」屋根鬼瓦と懸魚・笈形

大屋根は切妻、妻入で正面に庇を付し、妻面は真壁で梁・束を見せ、東の間隔は一二一〇mm（四尺）。庇上中央部に窓（X₁₇・Y₆～Y₁₀）を設ける。懸魚は猪の目で特に桁隠ではない。妻面の最上部には笈形を置く。

大棟の両端には三個の経ノ巻を持つ獅子口を置く。

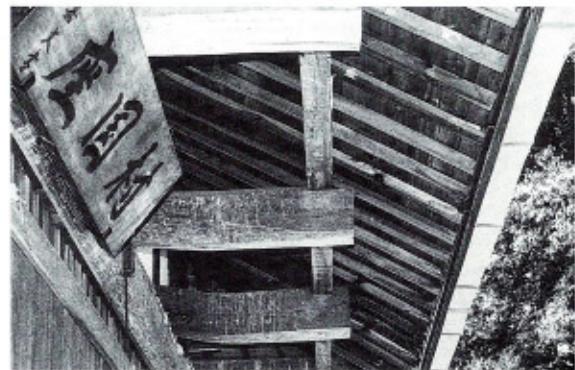
写51 「村国座」前庇を支える桁

正面の庇は持送りで軒出桁を支える。

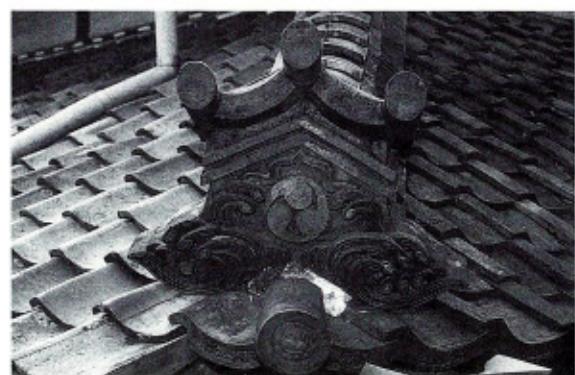
写52 「村国座」隅下棟

下屋の隅降り棟には先端側に輪違い紋を入れ装飾する。

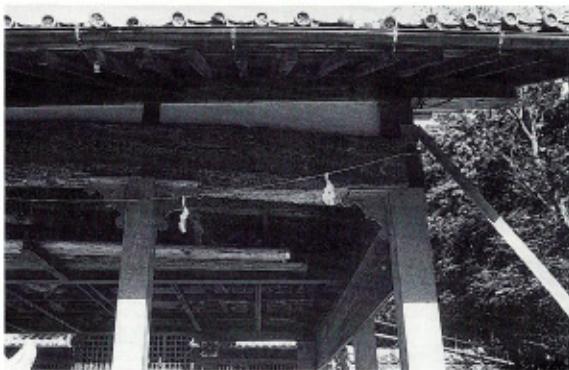
写56 天神神社拝殿 正面大梁と屋根

舞台正面（南面）には湾曲した大虹梁を渡し、床面からその梁の両端下端まで二三九〇mm（七・八九尺）であり、床面から南面の湾曲梁最高下端高は二五四〇mm（八・三八尺）。

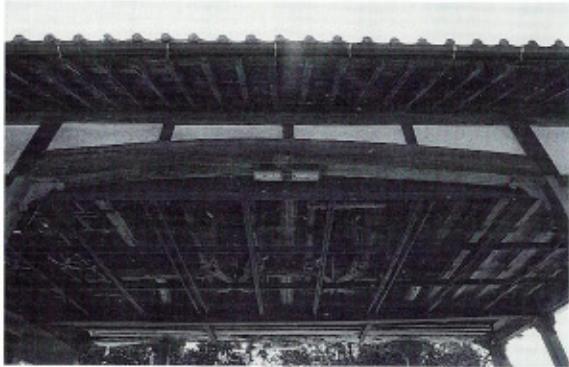
写57 天神神社拝殿 背面より内部小屋組を望む

小屋組は和小屋構造で京呂組を用いる。

棟木	幅二〇〇mm	×	成一六六mm
母屋桁	幅一六七mm	×	成二一〇mm
垂木	幅六〇mm	×	成七一mm
小屋梁	幅二〇〇mm	×	成二四〇mm
破風板	幅一五〇mm	×	厚さ六〇mm

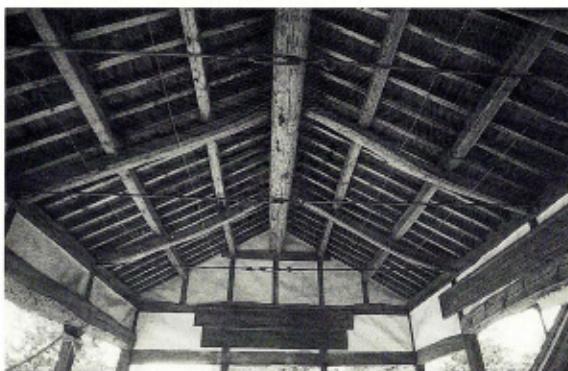
写62 春日神社拝殿 内部小屋組

棟木	幅二〇〇mm	×	成一五〇mm
母屋桁	幅一六七mm	×	成一六五mm
垂木	幅六五mm	×	成七三mm
小屋梁	幅二〇〇mm	×	成一八〇mm
破風板	幅二〇五mm	×	厚さ五三mm

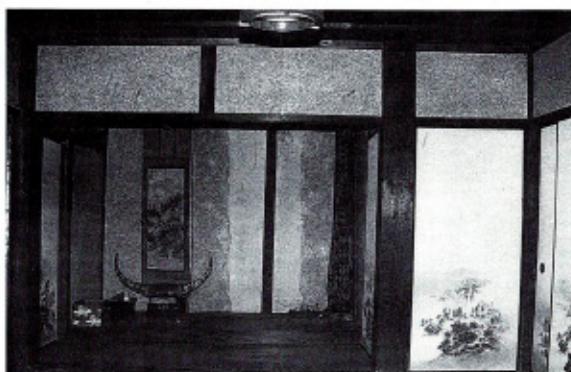
写69 清水家住宅 内部床の間の巨大柱

舞台変じて住宅となつたが、実際は店舗(雑貨屋)兼用住宅であった。現存の建物には、内部でホゾ穴の痕跡を持つ巨大な柱(二七〇mm角×九寸)が三本もあり、それが異様に配列されていること、玄関を入れたところに文様彫りの虹梁がある(今は造作でみえない)などから、舞台を改造した様相が明確に看守できる。なお外観も建物は正面の大きな切妻破風が目立つことや、南や北の側面に下屋の回る形式から、舞台建築の様相を伺うことが可能である。

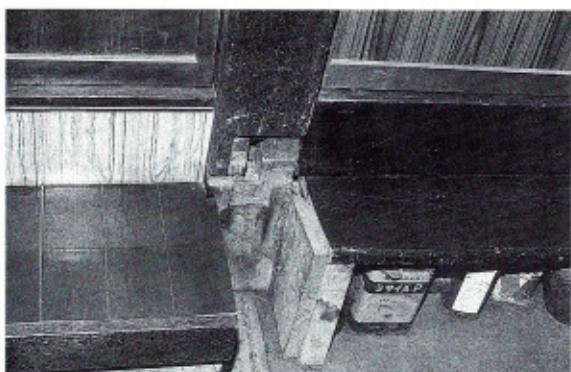
写70 清水家住宅 痕跡詳細
